SERVISNÍ BULLETIN č. 6/09/2004

KONTROLA JEHEL UVOLŇOVAČŮ

- 1. TÝKÁ SE:** Uvolňovačů hlavních padáků (stabilizace) U -067, č.v. 0 - 2608, používaných k otevření obalů hlavních padáků STUDENT 01 u sportovních padákových kompletů.

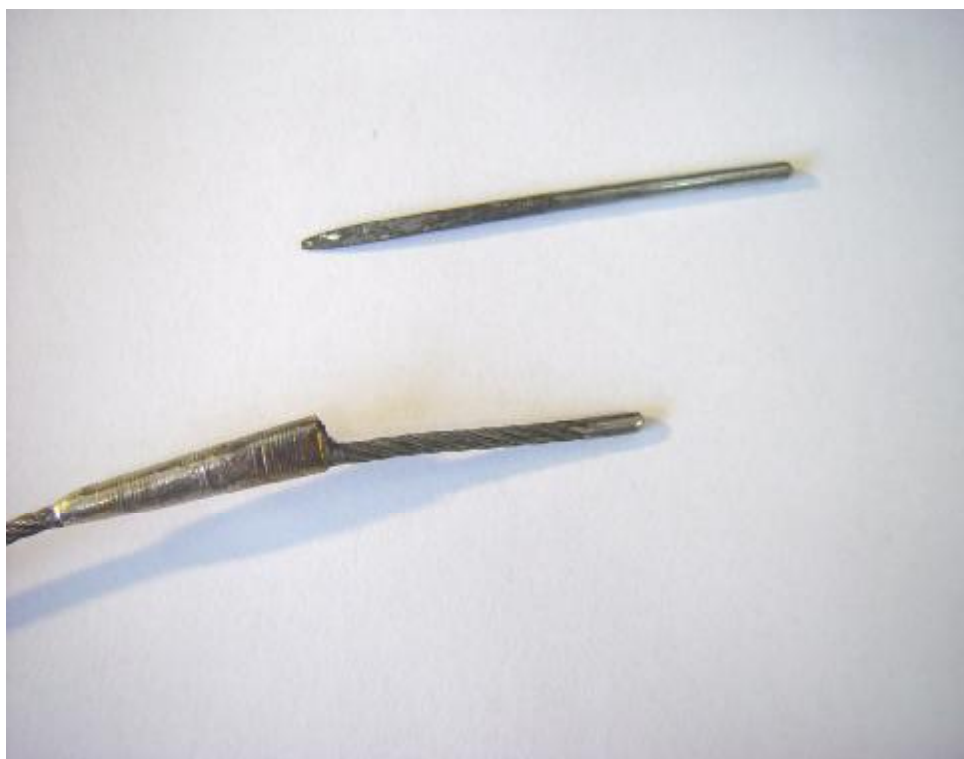
- 2. DŮVOD:** Možnost uvolnění a vytažení jehly ze spájeného spoje jehly s lankem v průběhu používání uvolňovače.
Tato závada se vyskytla ve dvou případech u uvolňovačů U - 067, používaných při seskocích se stabilizovaným pádem z výšek v rozmezí 3000 až 4000 m, při velké četnosti seskoků v tomto režimu.

Fotodokumentace uvolněné jehly uvolňovače U - 067

- 3. OPATŘENÍ:** Pravidelně provádět prohlídku pájeného spoje jehly s lankem na uvolňovači U -067 spojenou s odzkoušením pevnosti spojení jehly s lankem pomocí plochých kleští. Jehlu uchopit do čelistí kleští přes textilní nebo papírovou vložku a pootočením kleští ve směru a proti směru hodinových ručiček se přesvědčit o pevnosti jejich spojení.
V případě zjištění jakéhokoliv poškození pájeného spoje jehly s lankem nebo uvolnění jehly ve spájeném spoji nesmí být uvolňovač použit k uzavření obalu padáku, je nutné ho označit jako nevhodný pro další použití, uložit odděleně od ostatních součástí padákového kompletu do uzamykatelného prostoru a podat neprodleně hlášení výrobci / dodavateli padákového kompletu.
