v měsíci březnu 2008 jsme objevili padělky našeho výrobku. Jedná se konkrétně o obalový dílec s postrojem, výtažný padáček a vak vrchlíku záložního padáku.

Níže uvádíme soupis jednotlivých součástí s popisem hlavních znaků, které je odlišují od našich výrobků:

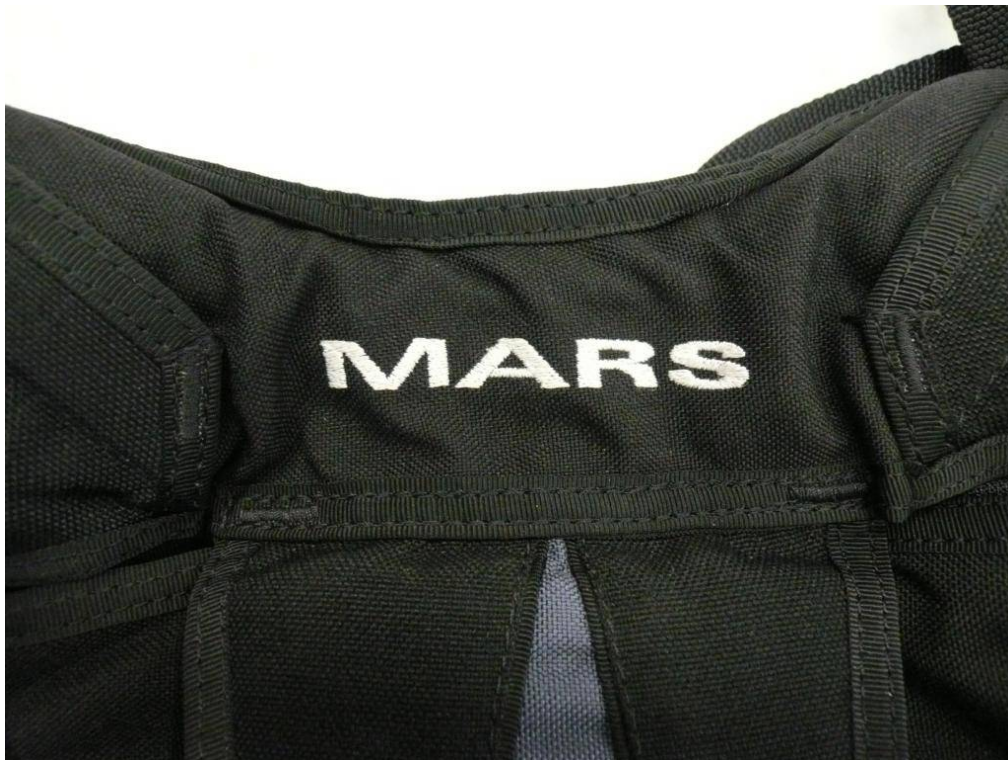
- na obalovém dílci v oblasti průkrčníku je vyšito označení MARS (všechna písmena jsou velká, narozdíl od registrované značky MarS, kde jsou prostřední písmena malá

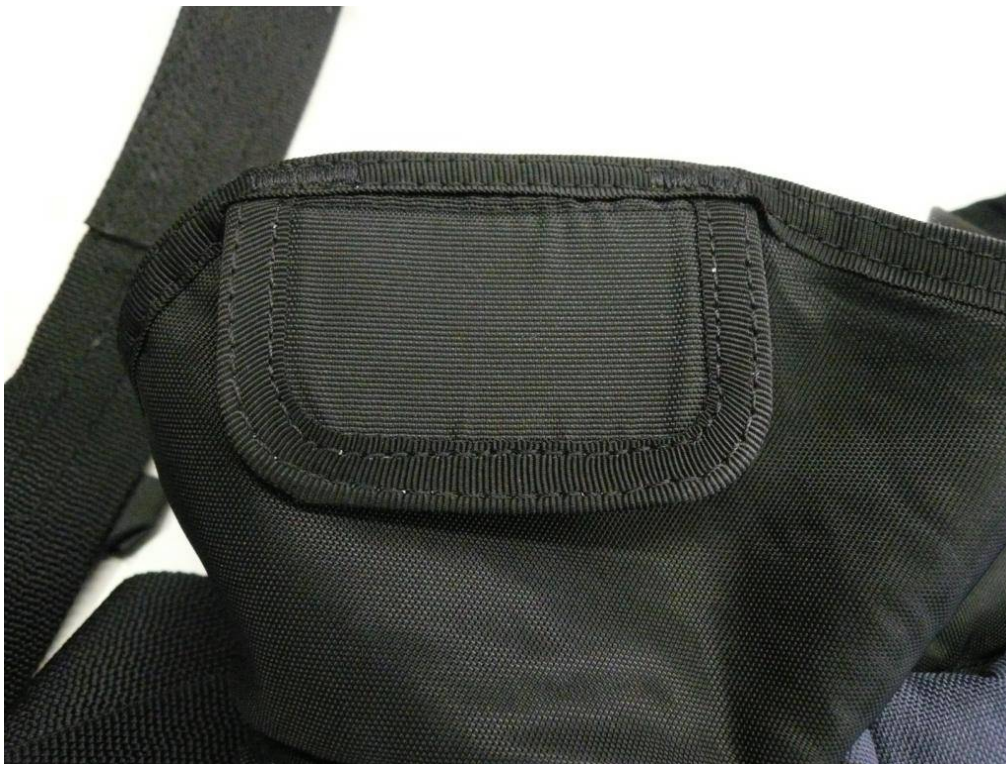
- přichytky ramenních krytek jsou všity pod lemovku

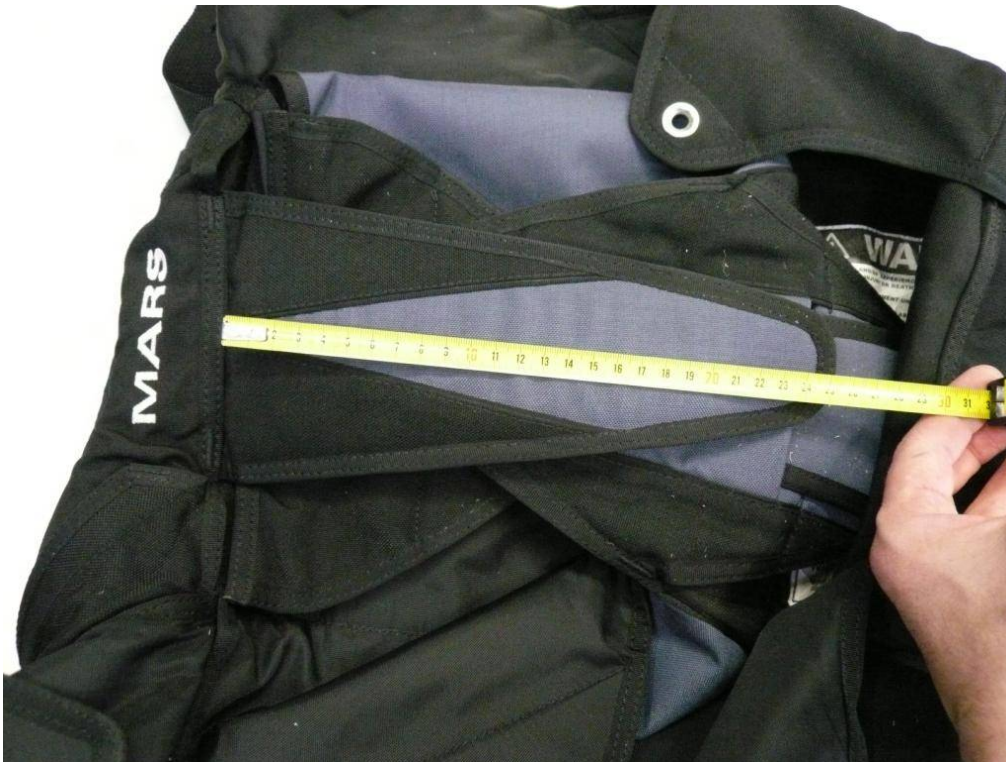
- krycí chlopeč záložního padáku je nezvykle dlouhá cca 260 mm

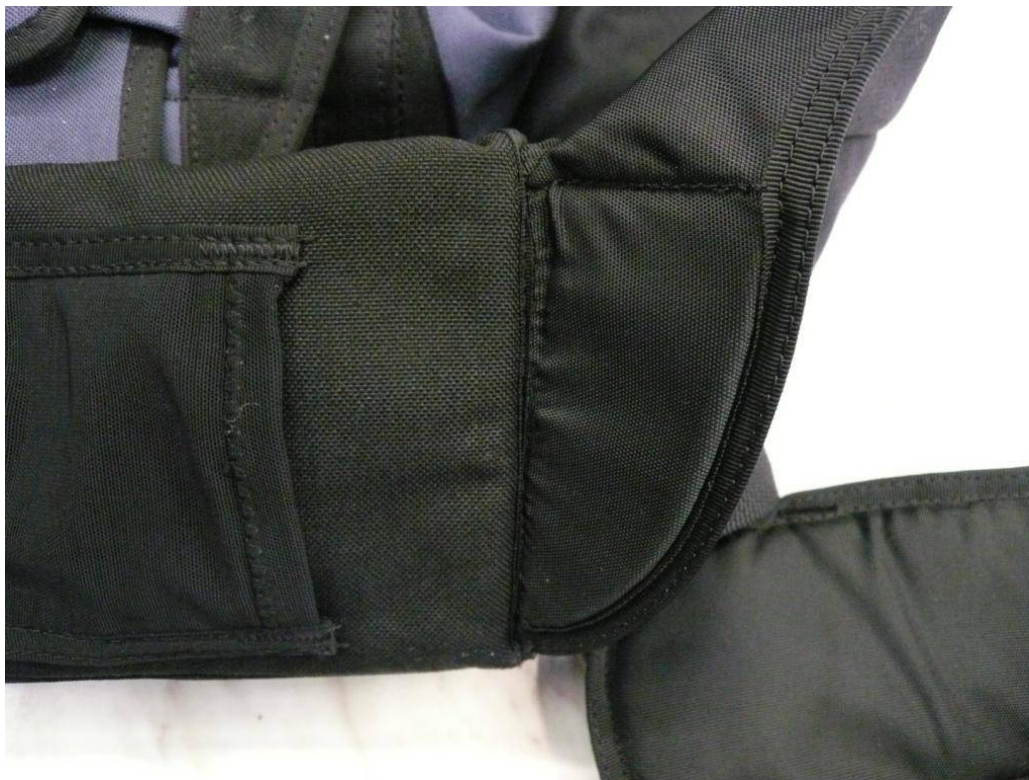
- přetažení bočních chlopní hlavního padáku jsou vyztužena plastem

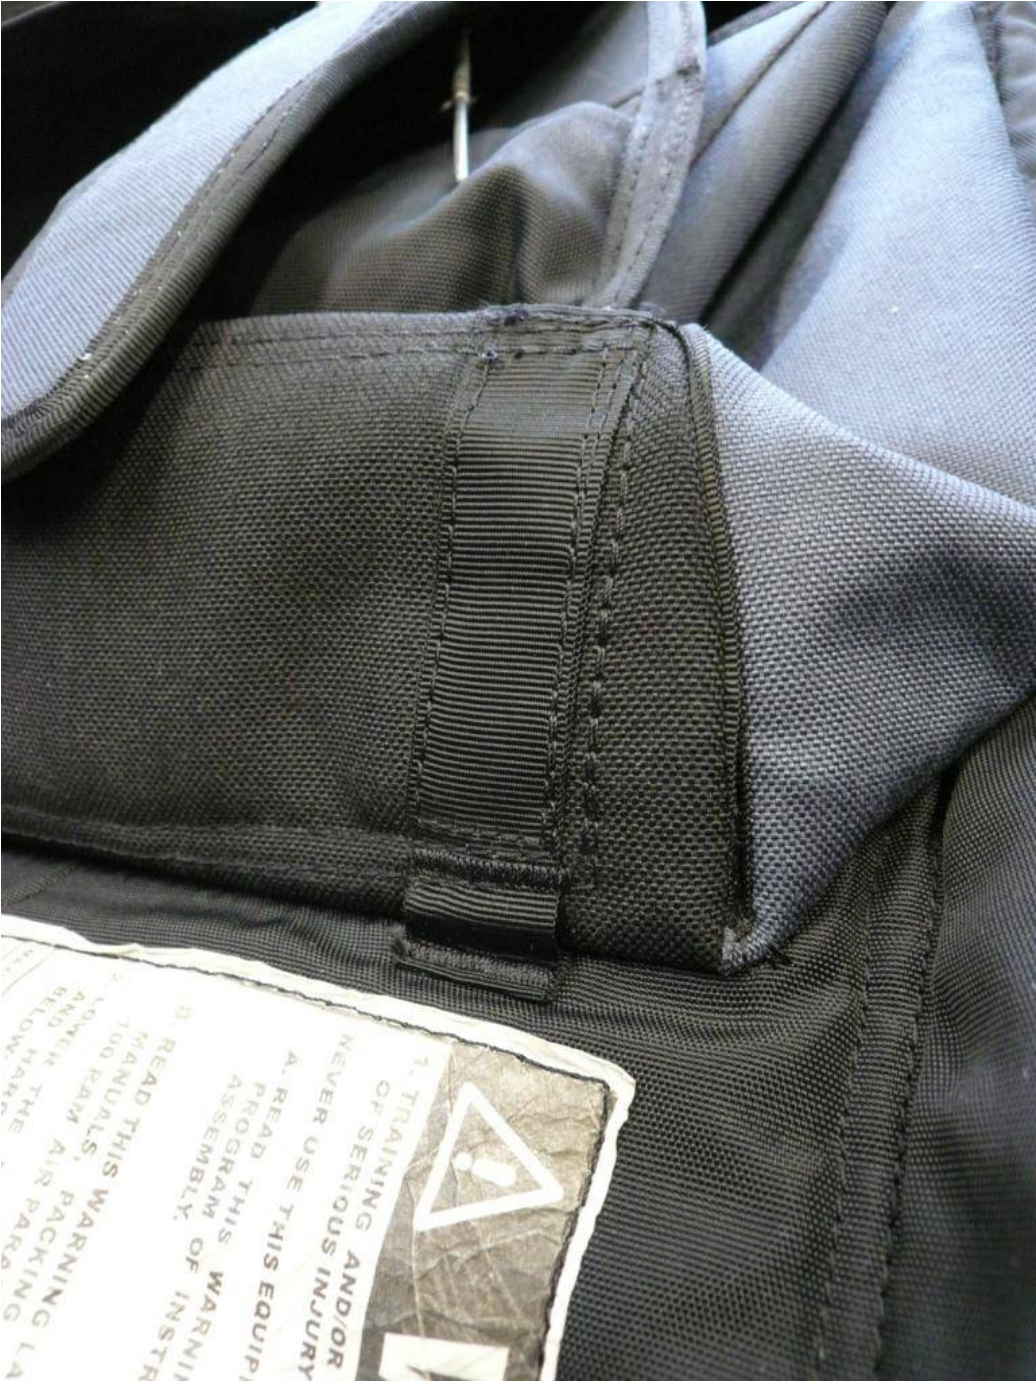
- obalový dílec záložního padáku je ke dnu obalu hlavního padáku přišit lemovkami

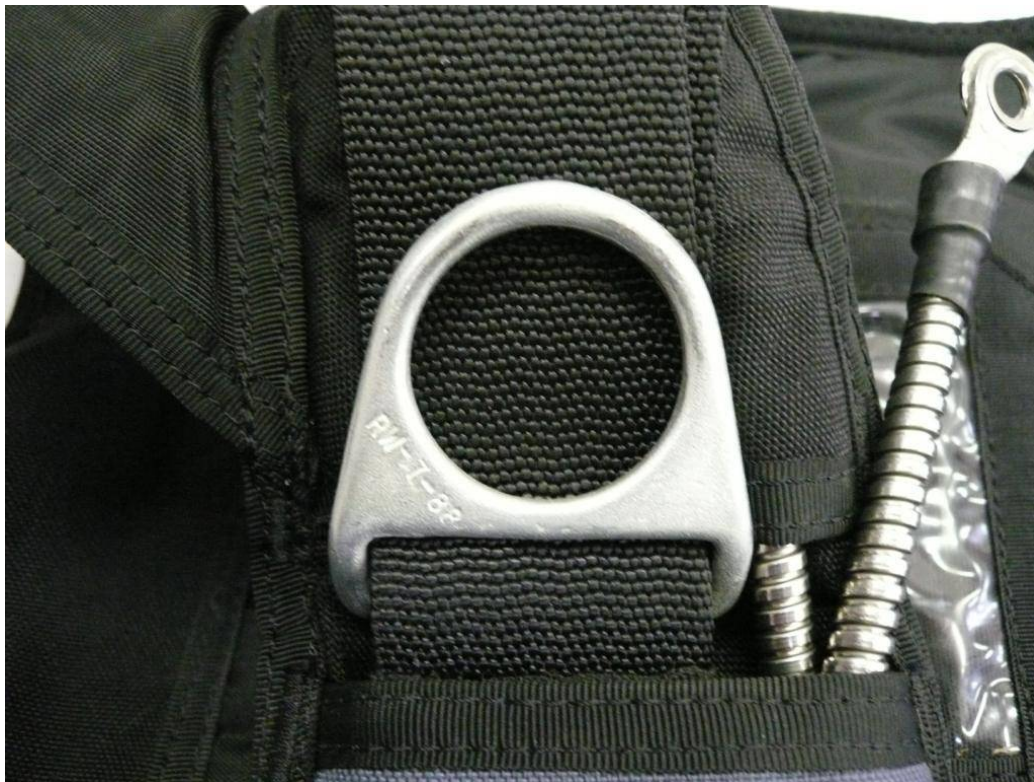
- kovosoučásti - odhozové kroužky o průměru 33 mm byly použity dvojího typu - z výroby v USA / starý typ odhozových kroužků

a na kyčelních kloubech byly použity kroužky o průměru 33 mm firmy Parachutes de France

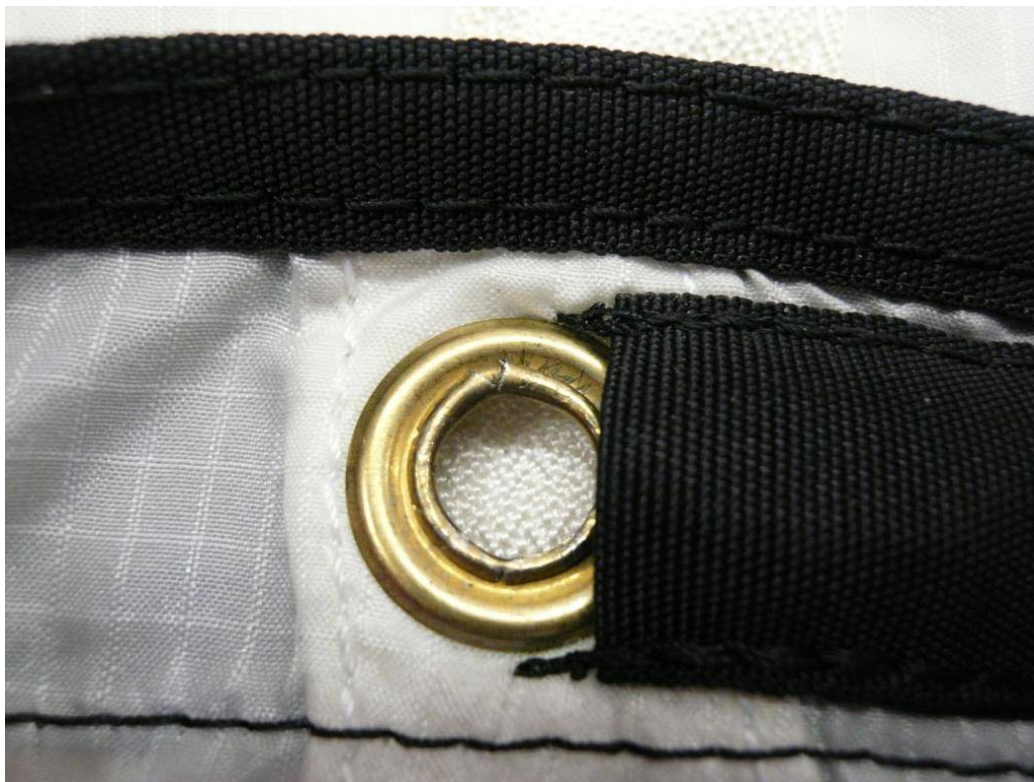
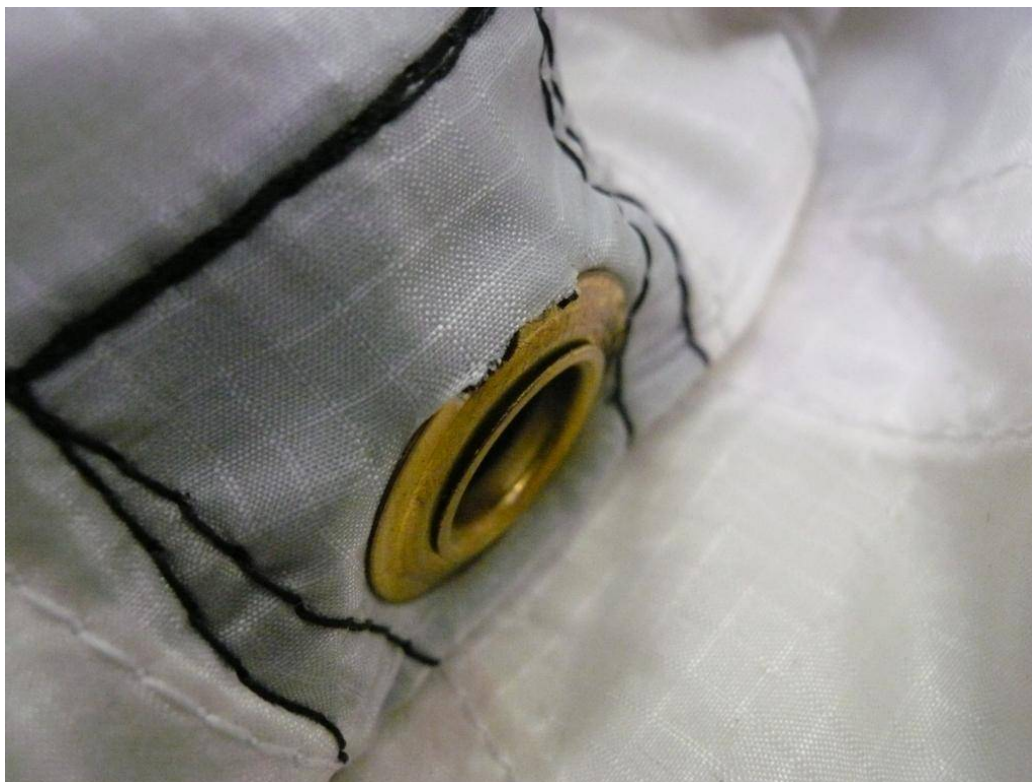
- vak je vyroben z nánosované (nepropustné) padákoviny

- průchodky jsou nalisovány neprofesionálně, jsou nezalisované

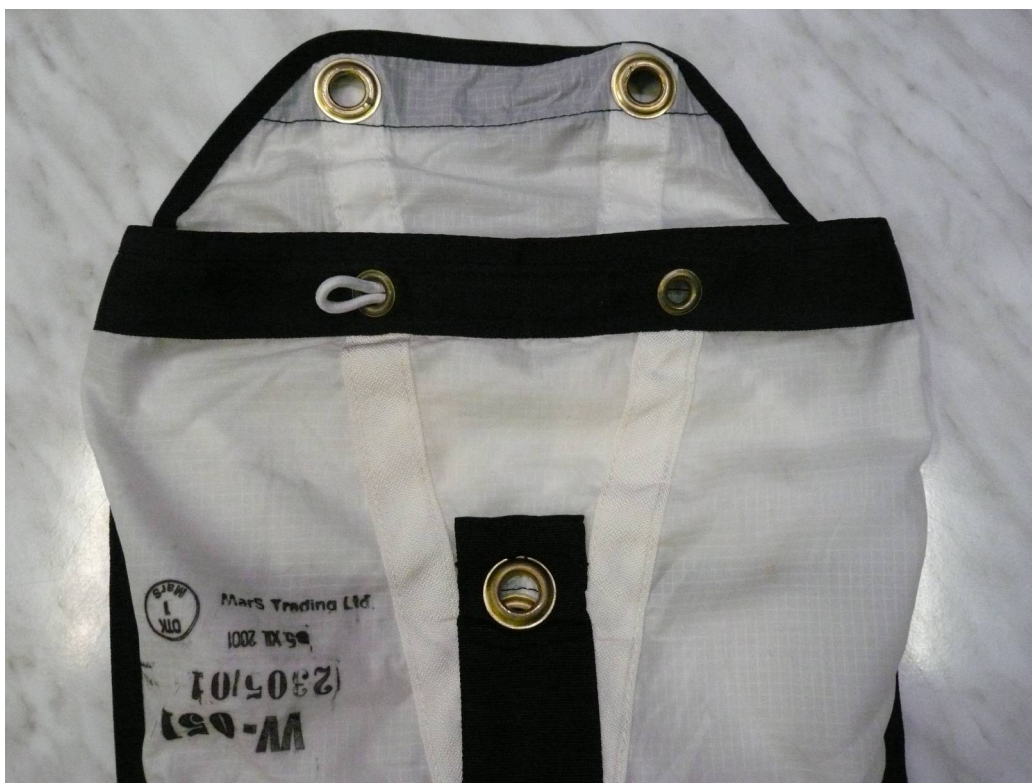
- vak je ve své horní části hodně stažen, tj. za určitých okolností by mohl zůstat vrchlík ve vaku

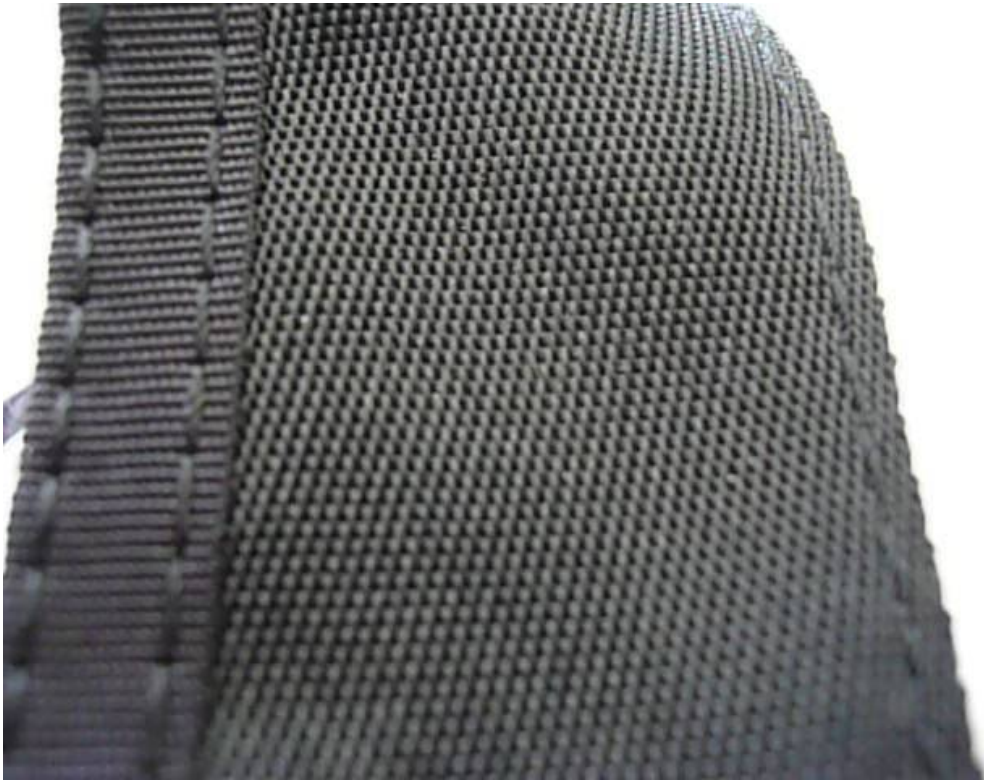
- lemovka použitá při výrobě v horní části vaku i chlopně je typu, který naše firma k výrobě vaku nepoužívá

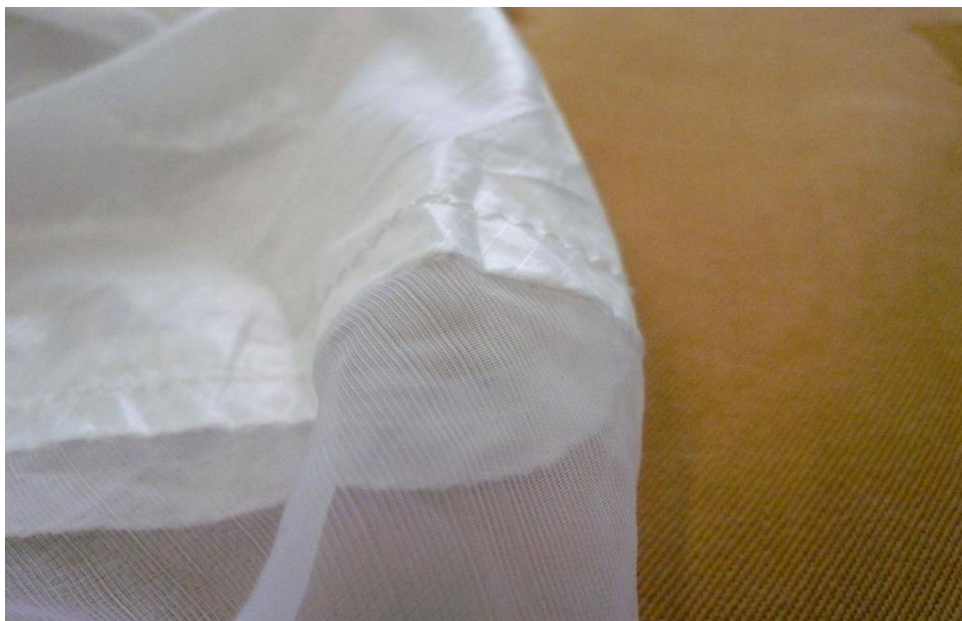
- na výrobu byl použit jemný tyl

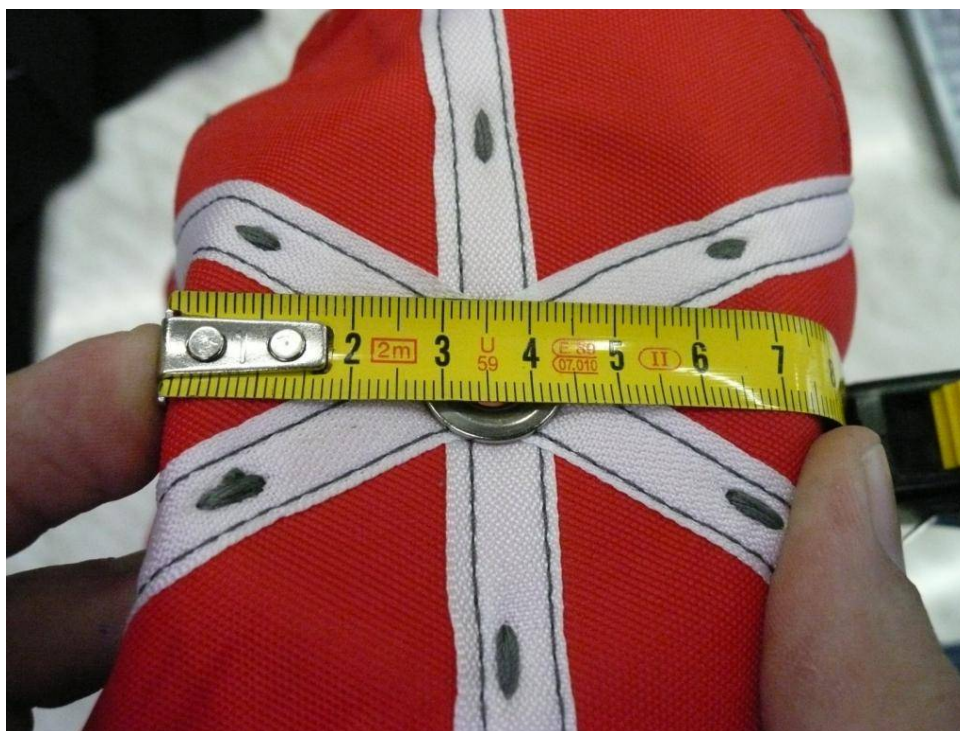
- dno padáčku - je tvořeno plastem o průměru přibližně 130 mm,

což může způsobit problémy zejména při použití v malých obalových dílcích. (Velikost výztuhy dna originálního PV-038 je cca 60 mm)
